Evaluatie pilot  
maatregelen  
grondwateroverlast  
Villapark

**project** Evaluatie pilot maatregelen grondwateroverlast Villapark  
Eindhoven  
**projectnummer** 200424  
**projectverantwoordelijke** Maaïke Klein Overmeen

**datum** 7 september 2020  
**referentie** 200424\_R\_MKL\_0239

**opdrachtgever** Gemeente Eindhoven  
**postadres** Postbus 90151, 5600 RC Eindhoven  
**contactpersoon** De heer L. Postmes

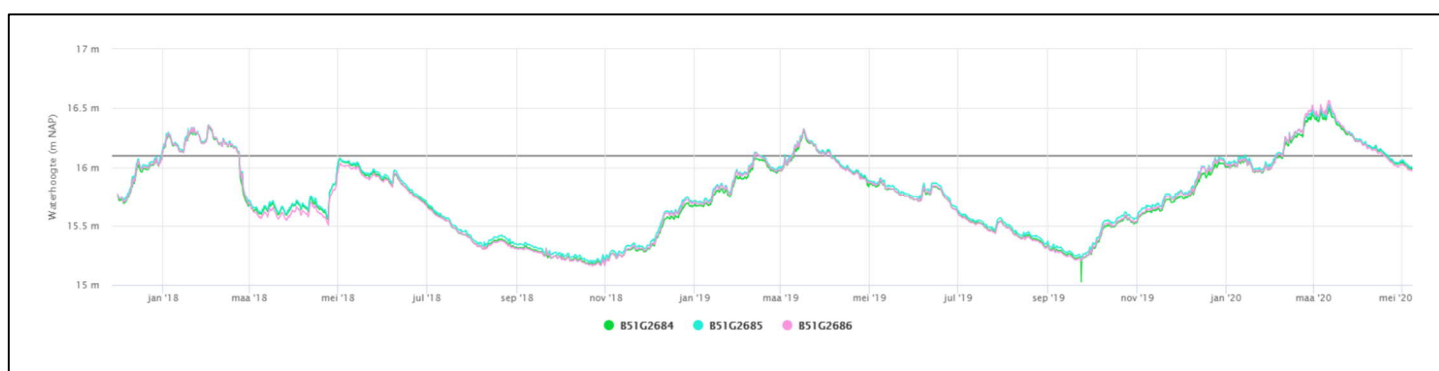
**Figuur 7:** Grondwaterstanden Pauwlaan ten opzichte van NAP.

In de onderstaande figuur zijn de gemeten grondwaterstanden ten opzichte van NAP in de Pauwlaan opgenomen. De groene lijn is de grondwaterstand in de weg. De grondwaterstanden met de lichtblauwe lijn zijn gemeten op de perceelsgrens. De grondwaterstanden in de roze lijn zijn gemeten bij de woning. De grijze horizontale lijn is de drempelhoogte in het drainagesysteem.

- De hoge grondwaterstanden worden niet afgevlakt net boven het drempelniveau. De grondwaterstand stijgt circa 0,4 m boven het drempelniveau.
- De grondwaterstanden in de dwarsraai vertonen geen verhang richting de pilot. De grondwaterstanden in de weg zijn nagenoeg even hoog als aan de voorgevel van de woning.
- Er is geen vertraging te zien in de reactie van de grondwaterstand. De grondwaterstand bij de woning vertoont hetzelfde patroon als de grondwaterstand in de weg.
- De grondwaterstanden bij de pilot vertonen in natte perioden geen ander patroon dan in de peilbuizen uit het gemeentelijk meetnet die buiten de invloedssfeer van de pilot staan (zie paragraaf 5.1.3).

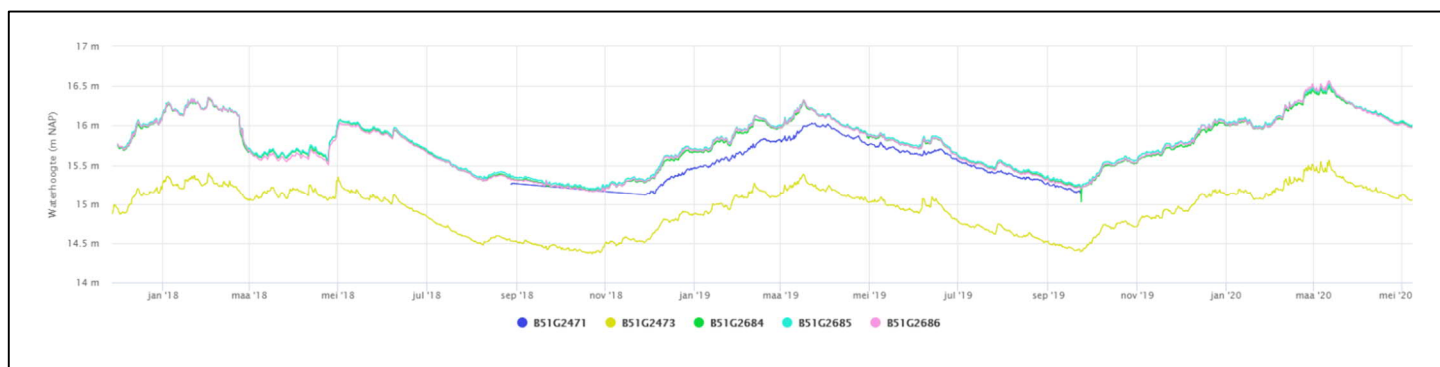
**Figuur 8:** Grondwaterstanden Pauwlaan ten opzichte van NAP met langjarige reeksen (donker blauw en geel)

De grondwaterstanden ter plaatse van de pilotmaatregel en daarbuiten vertonen hetzelfde patroon, ondanks dat de langjarige peilbuizen niet onder invloed staan van de pilotmaatregel. De peilbuizen bij de pilot vertonen dezelfde dynamiek (reactie op droge perioden en neerslag) als de langjarige peilbuizen uit het meetnet.

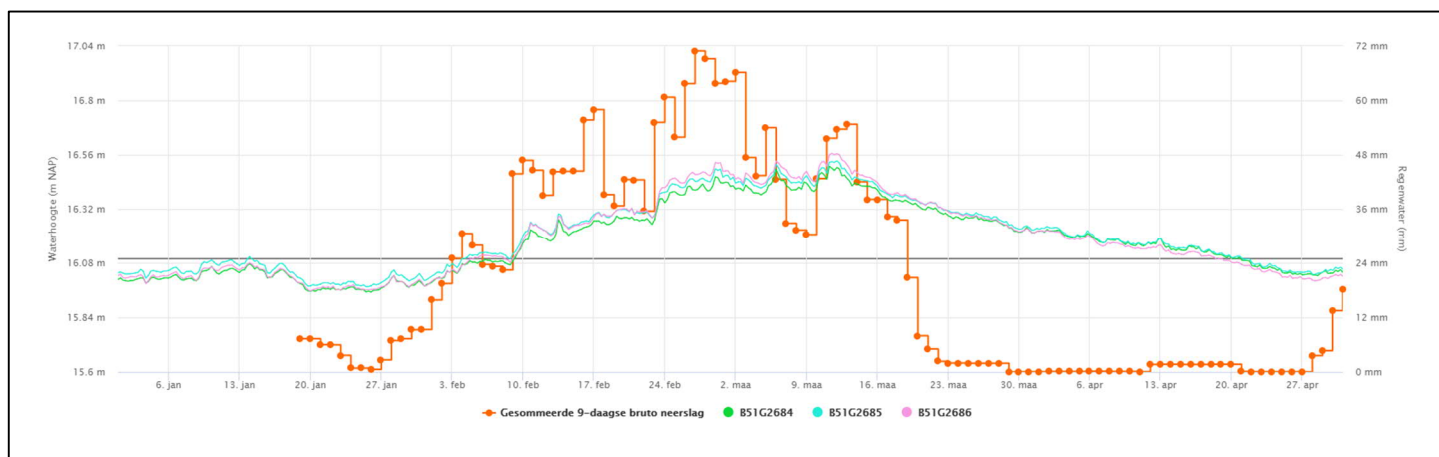
**Figuur 9:** Grondwaterstanden Pauwlaan, drempelhoogte (grijs) en neerslag (oranje)

De grondwaterstanden stijgen in de winter 2017/2018, waarin relatief veel neerslag viel, tot circa NAP +16,30 m. In de winter van 2018/2019 was er minder neerslag en steeg het grondwater tot circa NAP +16,20 m. De grondwaterstand steeg in deze winter minder hoog dan in de winter 2017/2018. De daaropvolgende winter 2019/-2020 kende een extreem nat einde. Dit uit zich in grondwaterstanden die hoger zijn dan in voorgaande winters.

In de onderstaande figuur zijn de grondwaterstanden in de periode 1 januari tot 1 mei 2020 opgenomen. In deze periode viel in de tweede helft van februari veel neerslag. In de grondwaterstanden is een duidelijke reactie op neerslag te zien: de grondwaterstand stijgt. De grondwaterstanden vertonen geen afvlakking rond het drempelniveau van NAP + 16,10 m (grijze lijn).

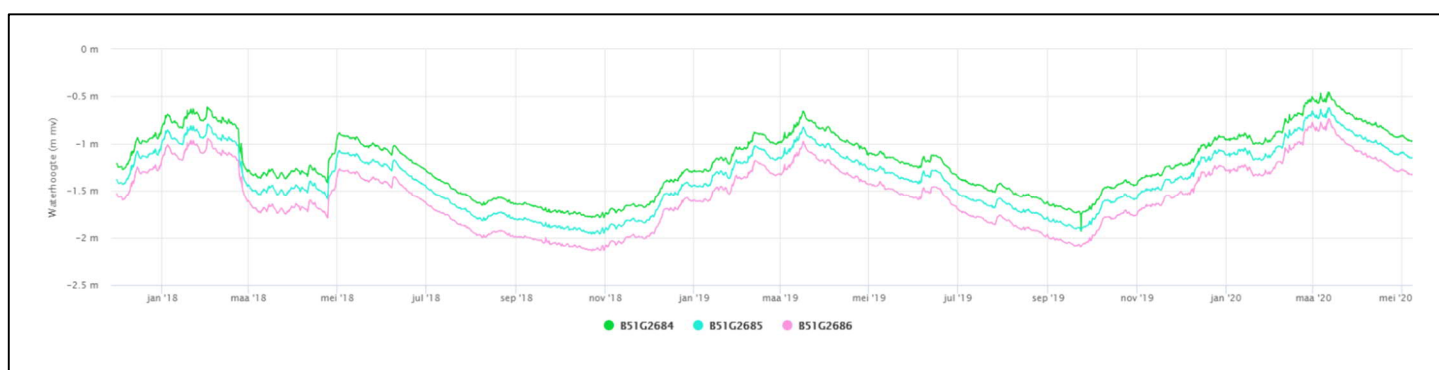
**Figuur 10:** Grondwaterstanden Pauwlaan ten opzichte van maaiveld

Ten opzichte van het maaiveld verschillen de grondwaterstanden (zie onderstaande figuur). De grondwaterstanden in de weg zijn ondieper onder het maaiveld dan ter plaatse van de woning. Dit is te verklaren doordat het maaiveld oploopt richting de woning. De grondwaterstand stijgt ter plaatse van de weg in de winterperiode tot circa 0,8 m-mv. Bij de woning stijgt de grondwaterstand tot 1,1 m-mv.

In de onderstaande tabel is per peilbuis opgenomen wat de ontwatering in de winter-situatie (met hoge grondwaterstanden) bij benadering is. Dit is getoetst aan het gemeentelijk beleid ten aanzien van ontwatering op openbaar en particulier terrein. Uit de tabel blijkt dat ter plaatse van de meetlocaties aan de ontwateringsrichtlijn wordt voldaan.

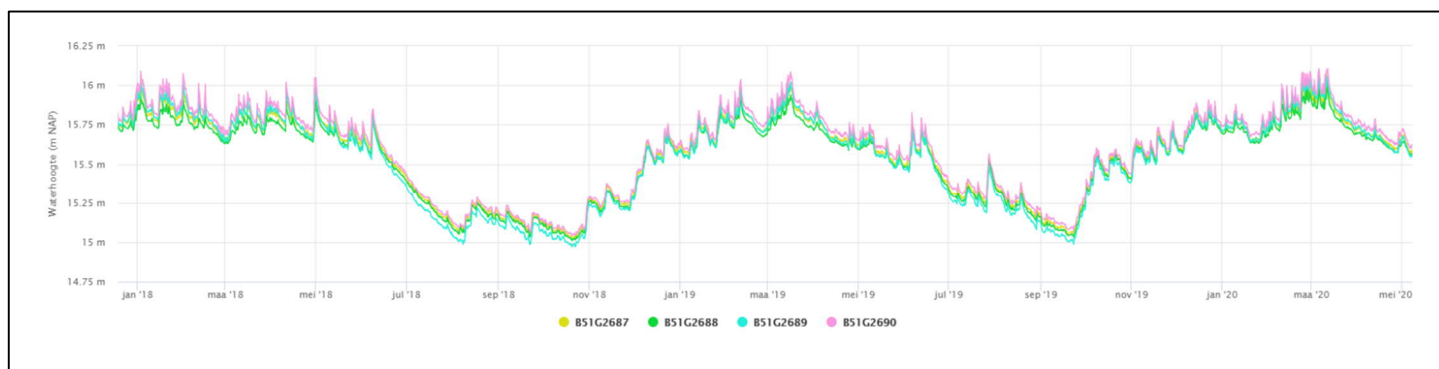
**Figuur 11:** Grondwaterstanden Reigerlaan ten opzichte van NAP

In de onderstaande figuur zijn de gemeten grondwaterstanden in de Reigerlaan opgenomen. De roze lijn is de grondwaterstand in de weg ter plaatse van de pilot. De lichtblauwe lijn geeft de grondwaterstanden weer in de weg, op 20 m van de pilot. De grondwaterstanden met de gele lijn zijn gemeten op de perceelsgrens. De grondwaterstanden in de groene lijn zijn gemeten bij de woning.

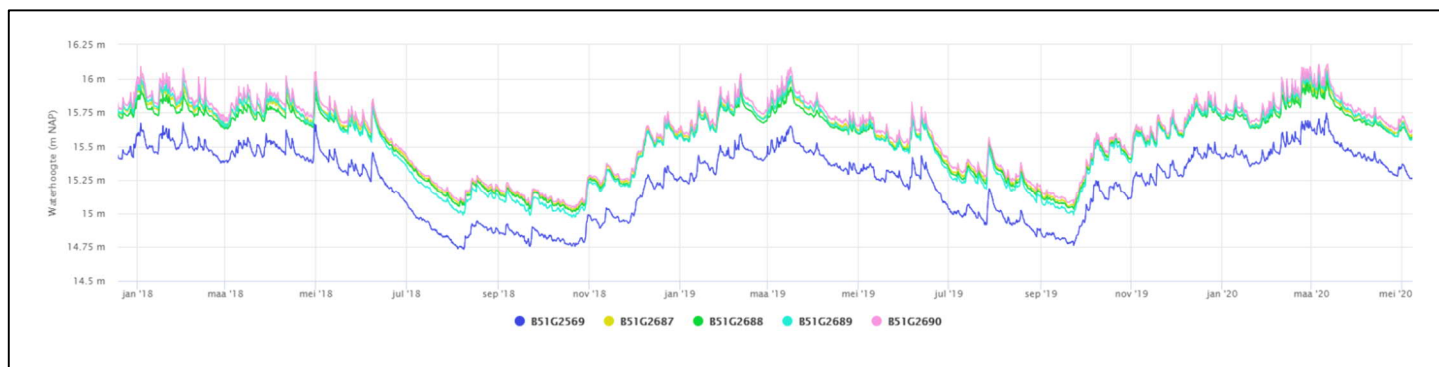
**Figuur 12:** Grondwaterstanden Reigerlaan ten opzichte van NAP met langjarige reeksen (blauw)

De dichtstbijzijnde peilbuis met een langere meetreeks is B51G2569. Deze peilbuis staat op circa 100 m afstand van de pilotmaatregel. De grondwaterstanden in de periode november 2017 tot en met mei 2020 zijn van de langjarige peilbuis en de peilbuizen in de pilot zijn in de onderstaande figuur opgenomen. Te zien is dat de grondwaterstanden hetzelfde patroon vertonen, ondanks dat de langjarige peilbuis niet onder invloed staat van deze pilotmaatregel.

De grondwaterstanden ter plaatse van de pilotmaatregel en daarbuiten vertonen hetzelfde patroon, ondanks dat de langjarige peilbuizen niet onder invloed staan van de pilotmaatregel. De peilbuizen bij de pilot vertonen een vergelijkbare dynamiek (reactie op droge perioden en neerslag) als de langjarige peilbuizen uit het meetnet.

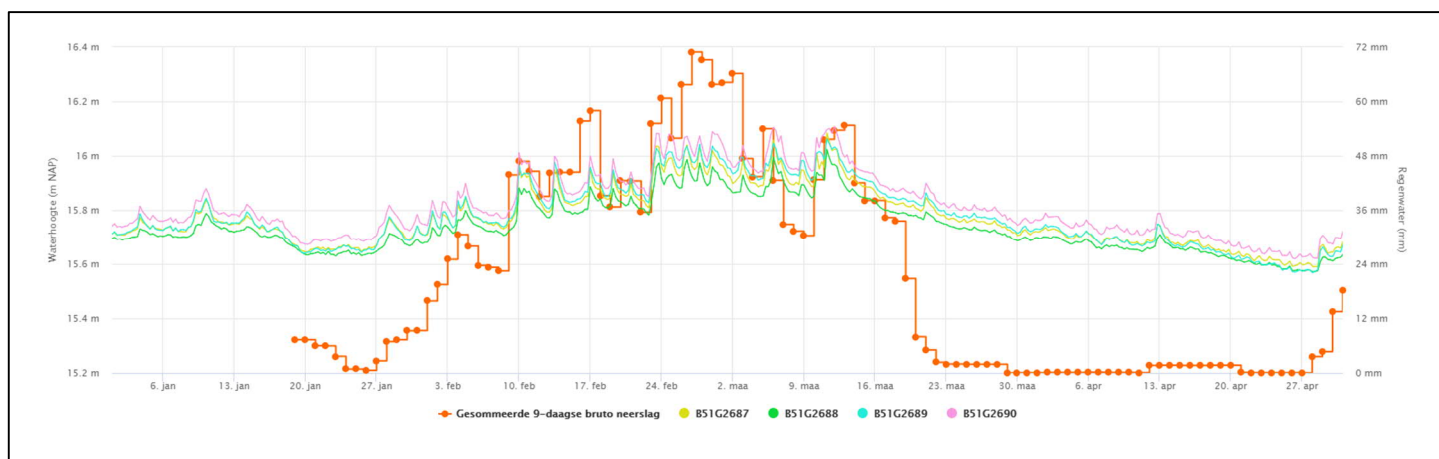
**Figuur 13:** Grondwaterstanden Reigerlaan en neerslag (oranje)

De grondwaterstanden stegen in de winterperiodes 2017/2018, 2018/2019 en 2019/2020 tot circa NAP +16,00 m. Minder neerslag in de winter van 2018/uitte zich niet in een duidelijk lagere grondwaterstand. Wel waren er minder pieken in de meetreeks tot boven de NAP +16,00 m te zien in deze drogere winter.

In de onderstaande figuur zijn de grondwaterstanden in de periode 1 januari tot 1 mei 2020 opgenomen. In deze periode viel in de tweede helft van februari veel neerslag. In de grondwaterstanden is een duidelijke reactie op neerslag te zien: de grondwaterstand stijgt. De grondwaterstanden vertonen geen afvlakking.

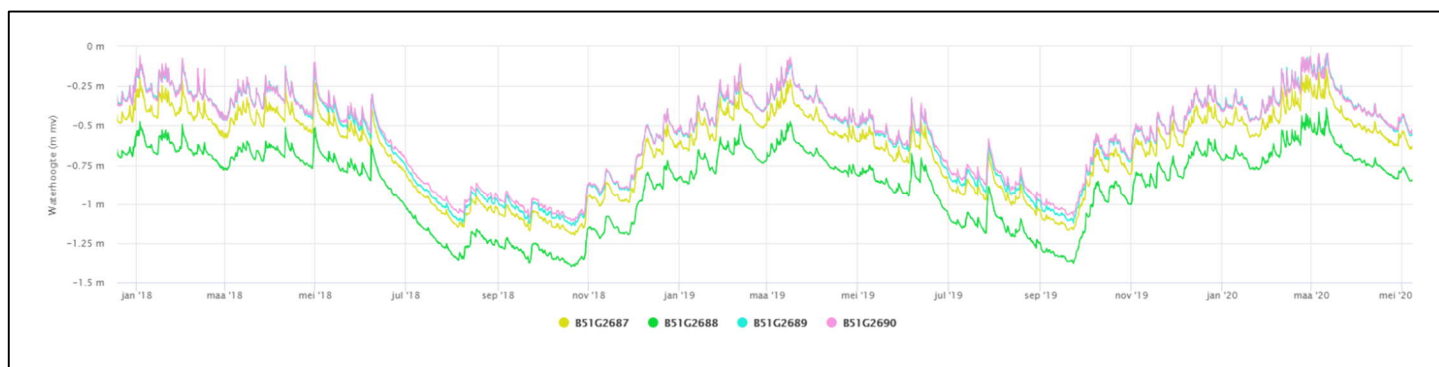
**Figuur 14:** Grondwaterstanden Reigerlaan ten opzichte van maaiveld

Ten opzichte van het maaiveld verschillen de grondwaterstanden (zie onderstaande figuur). De grondwaterstanden in de weg zijn ondieper onder het maaiveld dan ter plaatse van de woning. Dit is te verklaren doordat het maaiveld oploopt richting de woning. De grondwaterstand steeg ter plaatse van de weg in de winterperiode tot circa 0,2 m-mv. Bij de woning steeg de grondwaterstand tot 0,5 m-mv.

In de onderstaande tabel is per peilbuis opgenomen wat de ontwatering in de winter bij benadering is. Dit is getoetst aan het gemeentelijk beleid ten aanzien van ontwatering op openbaar en particulier terrein. Uit de tabel blijkt dat ter plaatse van de meetlocaties aan de ontwateringsrichtlijn niet wordt voldaan. Dit geldt voor zowel de ontwatering ter plaatse van de straat als de woning.

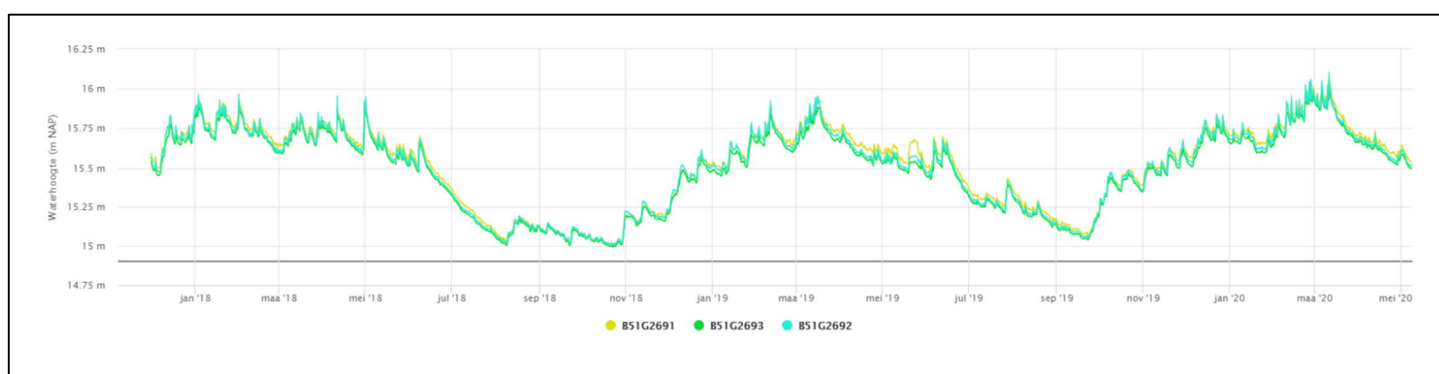
**Figuur 15:** Grondwaterstanden Merellaan ten opzichte van NAP.

In de onderstaande figuur zijn de gemeten grondwaterstanden in de Merellaan opgenomen. De gele lijn is de grondwaterstand in de weg. De grondwaterstanden met de groene lijn zijn gemeten op de perceelsgrens. De grondwaterstanden in de lichtblauwe lijn zijn gemeten bij de woning. De grijze horizontale lijn is de drempelhoogte in het drainagesysteem.

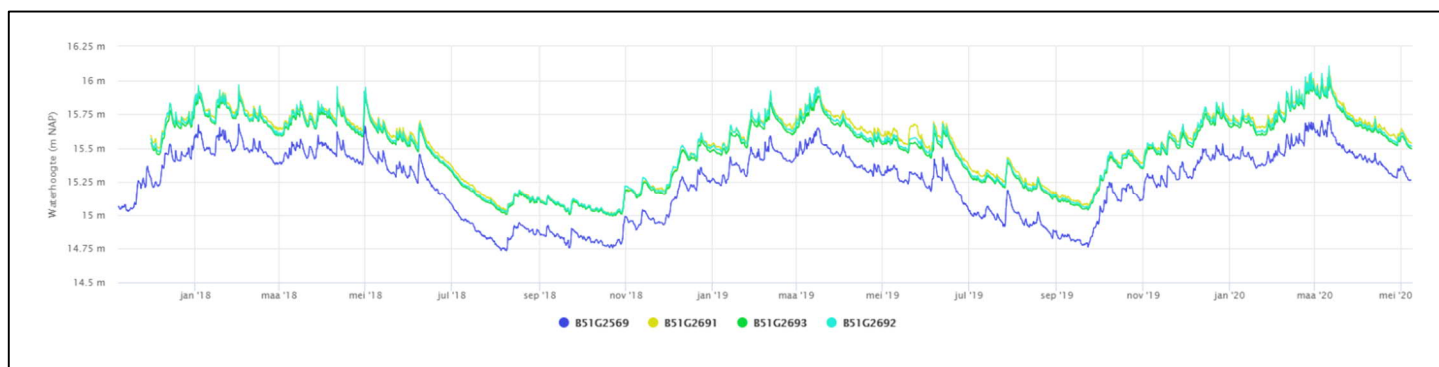
**Figuur 16:** Grondwaterstanden Merellaan ten opzichte van NAP met langjarige reeksen (blauw en geel)

De dichtstbijzijnde peilbuis met een langere meetreeks is B51G2473. Deze peilbuis staat op circa 80 m afstand van de pilotmaatregel. Op 150 m van de pilotmaatregel staat B51G2471.

De grondwaterstanden in de periode november 2017 tot en met mei 2020 zijn van de langjarige peilbuizen en de peilbuizen in de pilot zijn in de onderstaande figuur opgenomen.

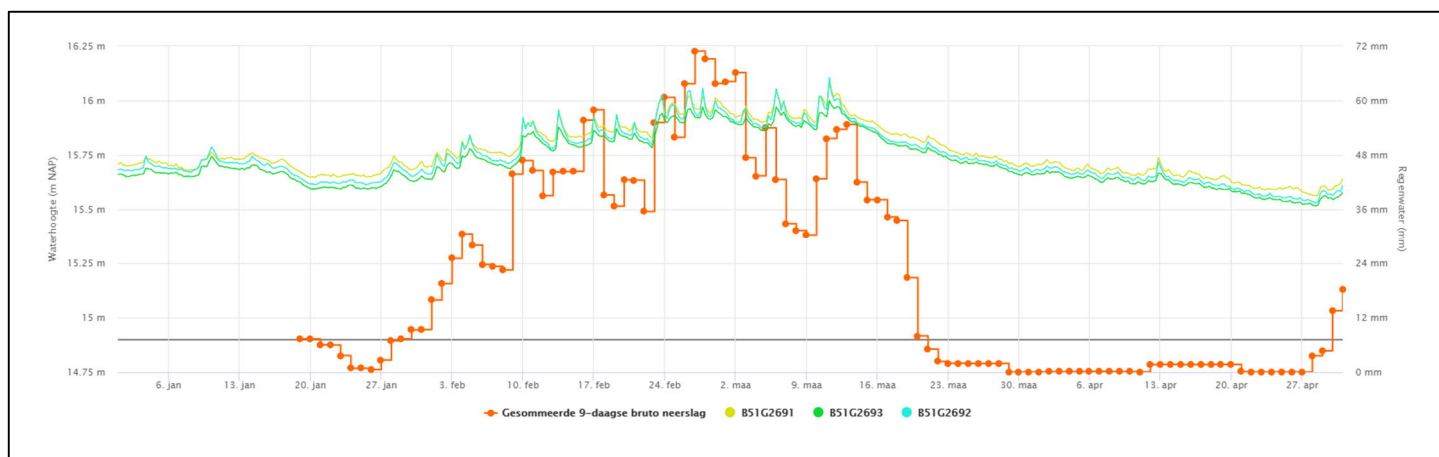
**Figuur 17:** Grondwaterstanden Merellaan, drempelniveau (grijs) en neerslag (oranje)

De grondwaterstanden stegen in de winters 2017/2018 en 2018/2019 tot circa NAP +15,90. Daarbij is geen noemenswaardig verschil te zien tussen deze twee winters. In de winter 2019/2020 steeg de grondwaterstand net wat meer tot circa NAP +16,00 m in de eerste helft van maart. Dit is te verklaren door de grote hoeveelheid neerslag in deze periode.

In de onderstaande figuur zijn de grondwaterstanden in de periode 1 januari tot 1 mei 2020 opgenomen. In deze periode viel in de tweede helft van februari veel neerslag. In de grondwaterstanden is een duidelijke reactie op neerslag te zien. De grondwaterstand steeg. De grondwaterstanden vertonen geen afvlakking rond het drempelniveau (grijze lijn).

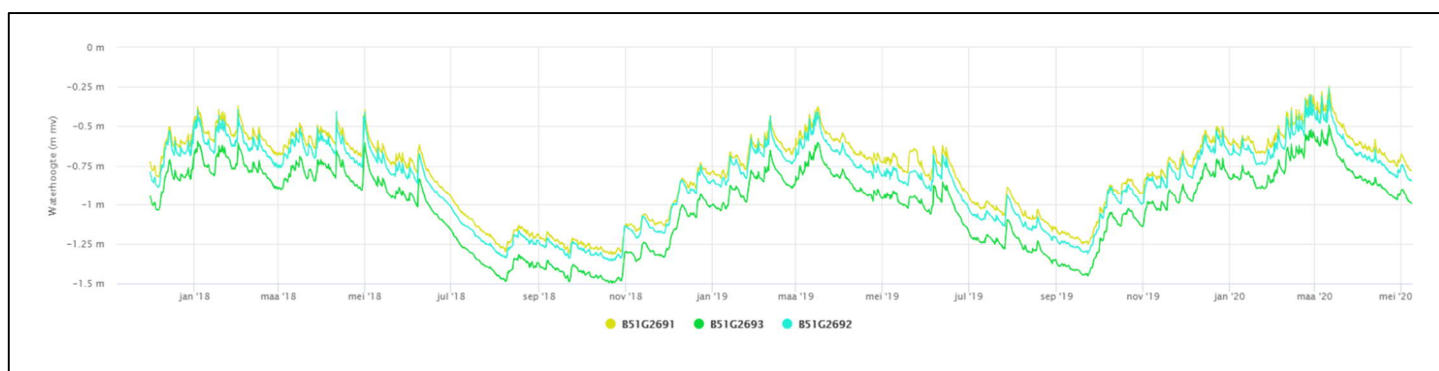
**Figuur 18:** Grondwaterstanden Merellaan ten opzichte van maaiveld

De grondwaterstanden verschillen onderling en op hetzelfde moment niet noemenswaardig ten opzichte van NAP. Ten opzichte van maaiveld is het onderlinge verschil wel herkenbaar (zie onderstaande figuur). Dit is te verklaren doordat het maaiveld oploopt richting de woning. De grondwaterstand steeg ter plaatse van de weg in de winterperiode tot circa 0,4 m tot 0,6 m bij de woning.

In de onderstaande tabel is per peilbuis opgenomen wat de ontwatering in een wintersituatie met hoge grondwaterstanden bij benadering is. Dit is getoetst aan het gemeentelijk beleid ten aanzien van ontwatering op openbaar en particulier terrein. Uit de tabel blijkt dat ter plaatse van de meetlocaties aan de ontwateringsrichtlijn niet wordt voldaan. Dit geldt voor zowel de ontwatering ter plaatse van de straat als de woning.
