# Wateroverlast in het Villapark

# Oorzaken ?

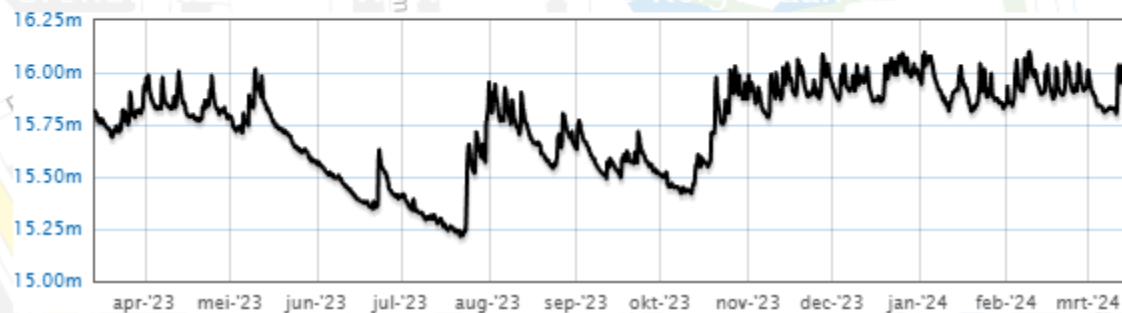
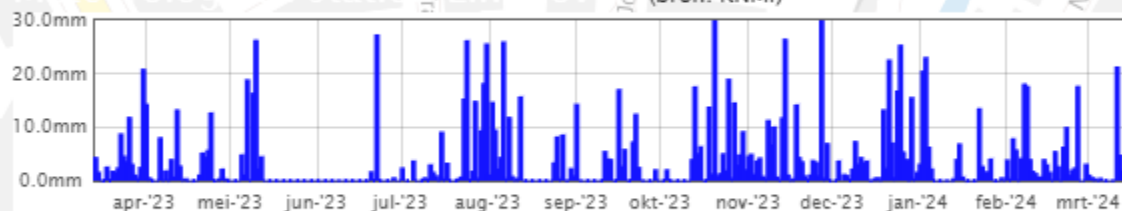
## Reigerlaan 8

(bron: KNMI)<sup>2</sup>

Grafiek Gegevens Dwarsprofiel Reigerlaan 8

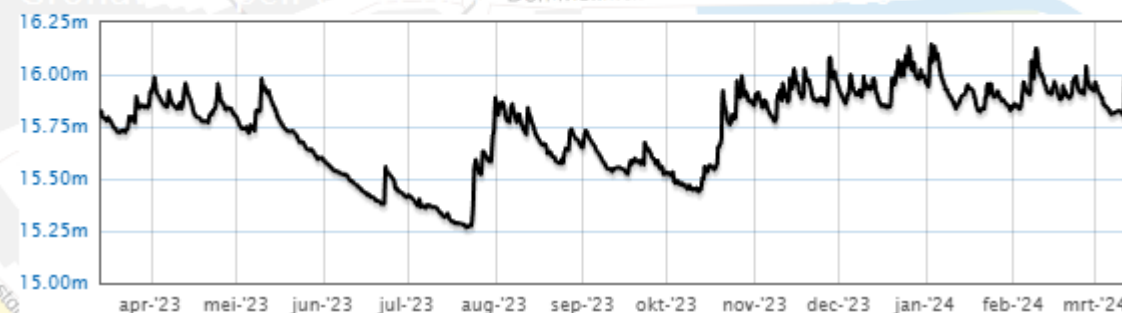
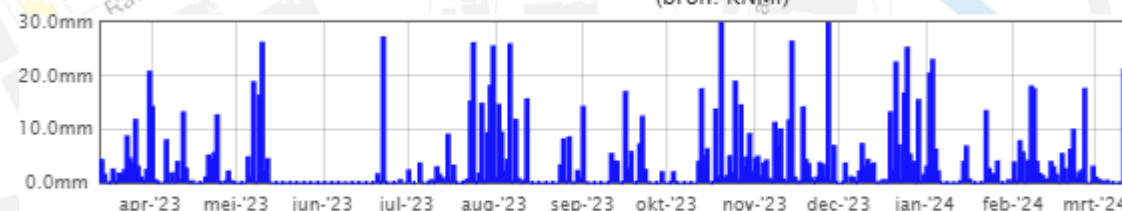
## Merellaan 20

(bron: KNMI)<sup>2</sup>

Grafiek Gegevens Dwarsprofiel Merellaan 20

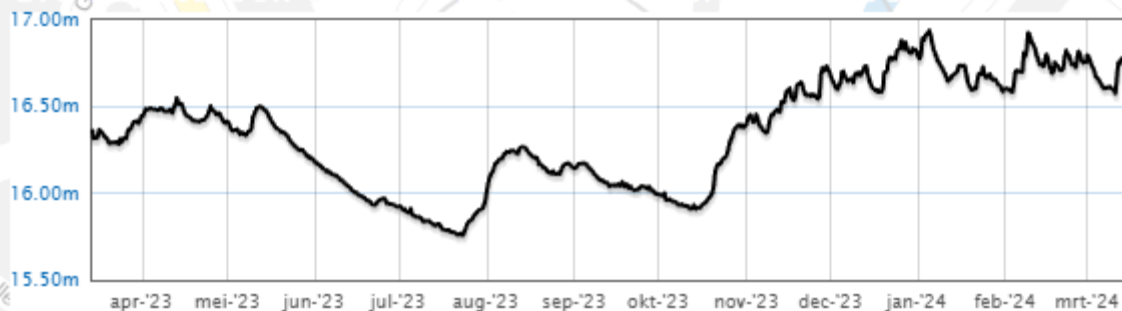
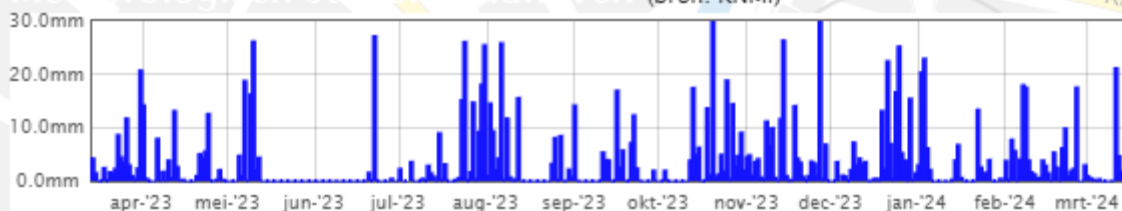
## Treurenburgstraat

(bron: KNMI)<sup>2</sup>

Grafiek Gegevens Dwarsprofiel Treurenburgstraat

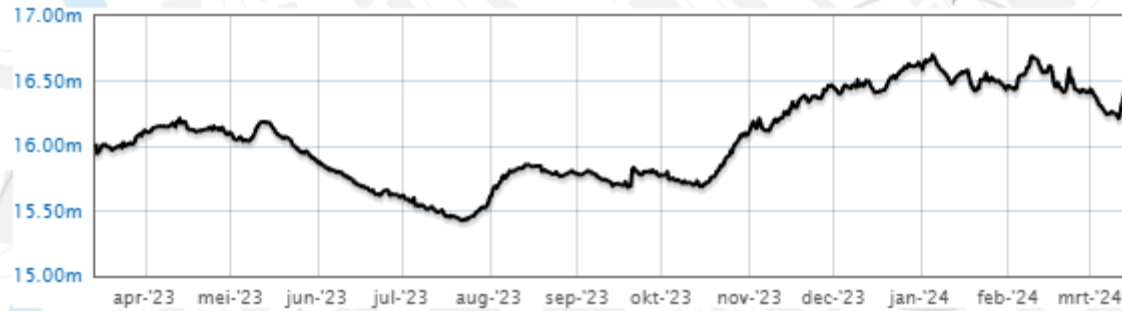
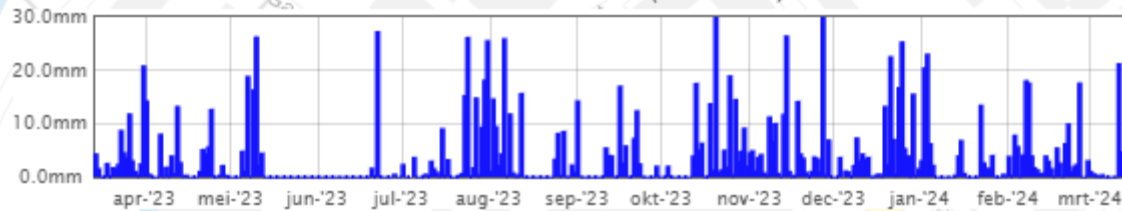
## Tongelresestraat / Breugelstr

(bron: KNMI)<sup>2</sup>

Grafiek Gegevens Dwarsprofiel Tongelresestraat / Breugelstr

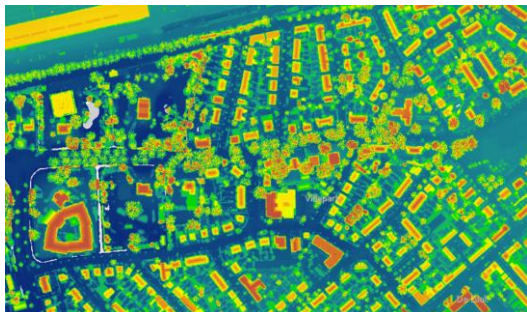
De hoogte van jou woning opzoeken

| Mijn stoep ligt op NAP | | 0 | 17,71 | | AHNkaart | | | | |

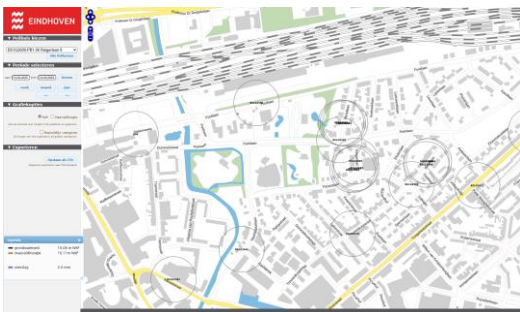
Een peilbuis bij jou woning zoeken

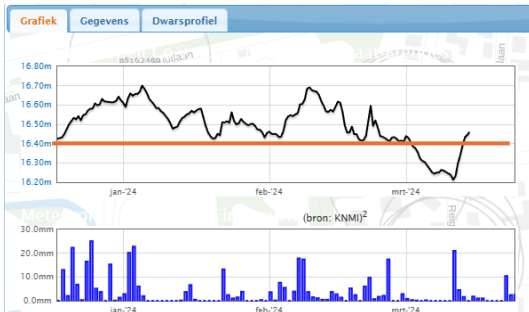
Op welke hoogte stond de peilbuis toen

| De waterstand stond toen op | | | 16,40 | | Peilbuizenkaart | | | | |
