# Wateroverlast

## Villapark Eindhoven

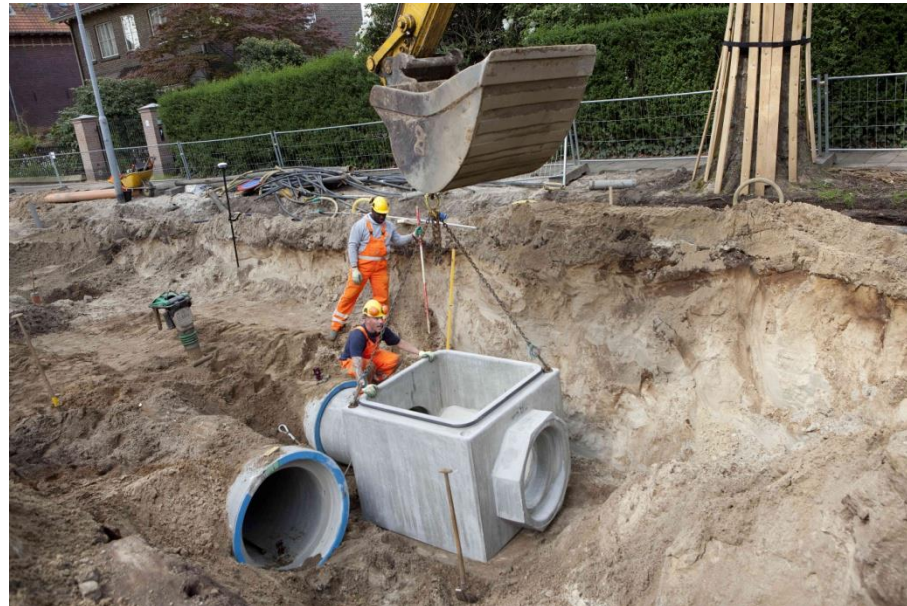
# Kleine invloedssfeer

- Bodemopbouw
- Veelal grote afstand tussen woningen en openbare ruimte, beperkt invloed van een watergang, lek riool of drainage
